適用例

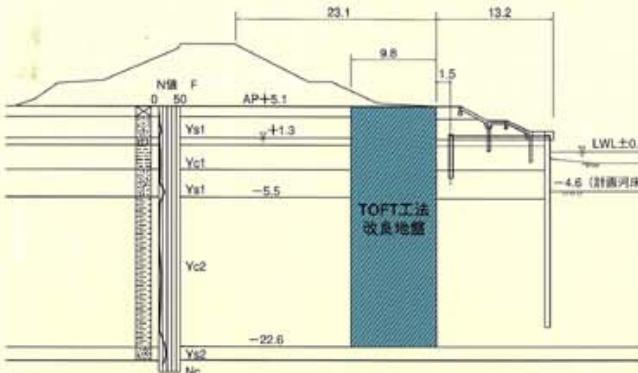
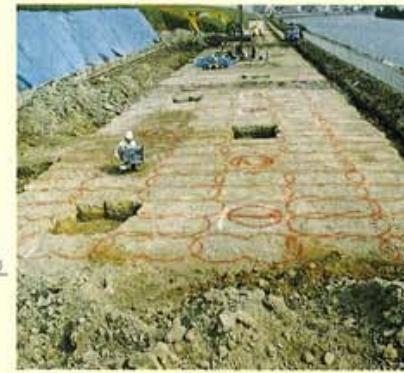
河川堤防の液状化対策としてTOFT工法が最初に採用された事例です。

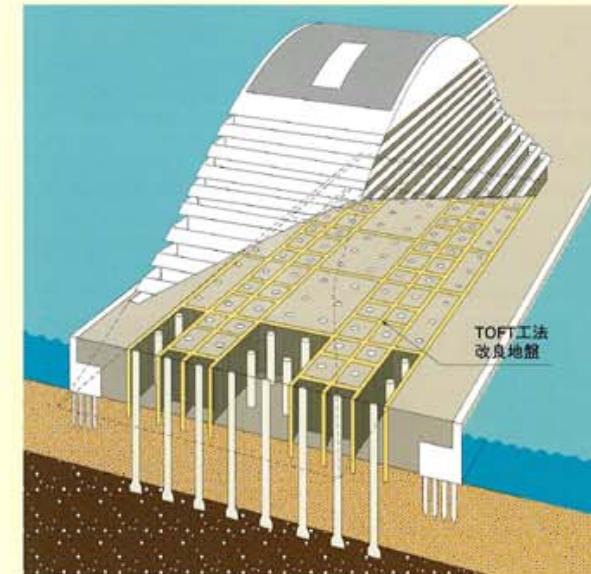
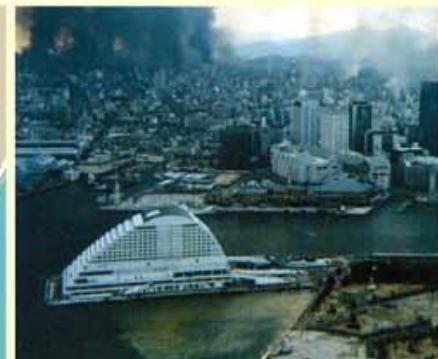
阪神大震災に遭遇したこのホテルの基礎はTOFT工法を採用しており、地震後の調査でも液状化の被害は確認されませんでした。

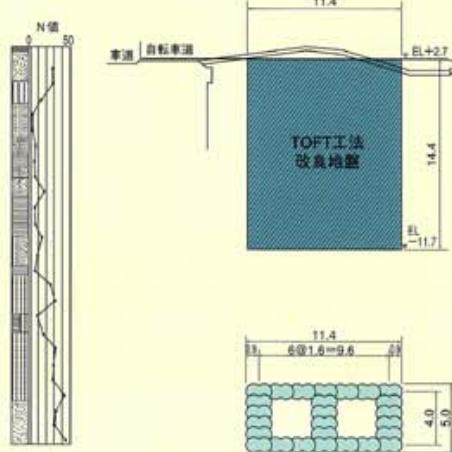
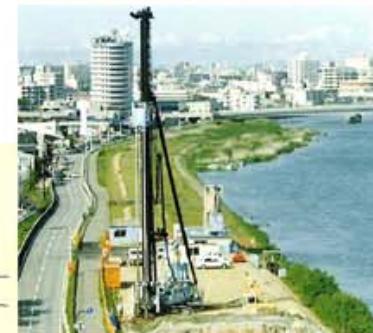
1995年新潟県北部の地震において格子状改良内の地盤の間隙水圧はほとんど上がらず、液状化防止効果を確認できました。

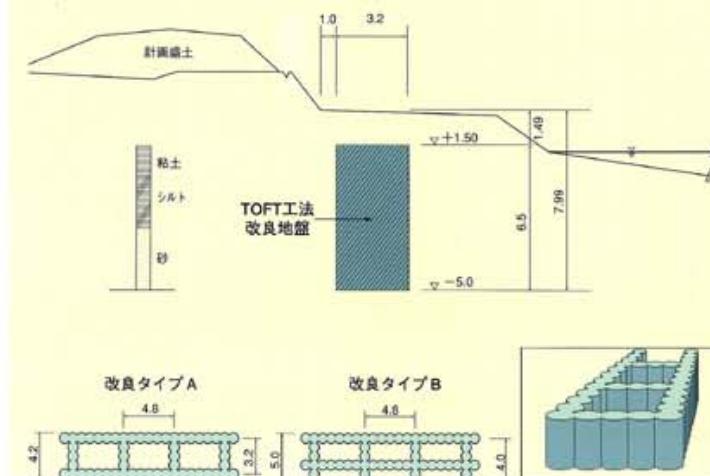
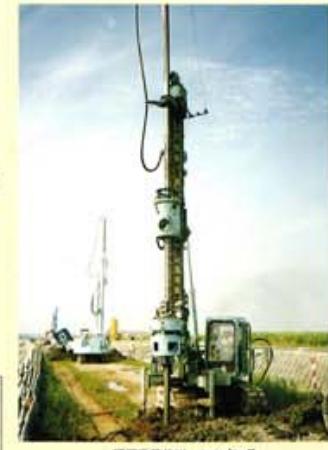
建設省平成7年度特定技術活用パイロット事業新規技術に指定され、河川堤防の液状化対策に採用されました。
